## **EKSPLOATACJA ŻURAWI BUDOWLANYCH – OCENA ZDARZEŃ TYPU KATASTROFICZNEGO**

W artykule zawarto informacje o rezultatach badań liny nośnej żurawia budowlanego, która uległa zerwaniu w trakcie zdarzenia typu katastroficznego. Na podstawie badań magnetycznych, badań niszczących wybranych odcinków liny oraz badań metalograficznych w połączeniu z eksperymentem procesowym określono przyczyny zerwania się liny. Zmiana plastycznych liny, usytuowanie zbocza w trakcie zdarzenia, pamięć kształtu itp. pozwoliło na zrekonstruowanie zdarzenia.

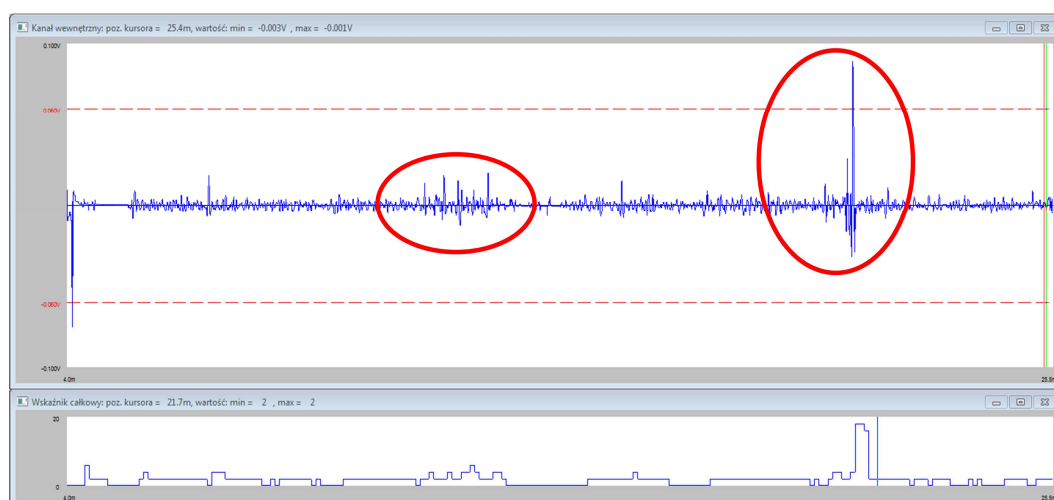
Badania magnetyczne przeprowadzono z zastosowaniem defektografu MD120 oraz głowicy pomiarowej GP3. Na 30m do miejsca zamocowania liny widoczne jest na defektografie zużycie w postaci pojedynczych jak i skupionych pęknięć drutów. W miejscu oznaczonym na rysunku 2 stwierdzono przekroczenie dopuszczalnego poziomu zużycia liny (miejsce położenia-oznaczenie **1** na rysunku 9).

Rys. 2. Defektogram z badania odcinka liny z oznaczonymi miejscami występowania skupionych uszkodzeń[2]  
Fig. 2. Defectogram of a rope section with indicated regions of concentrated damages [2]

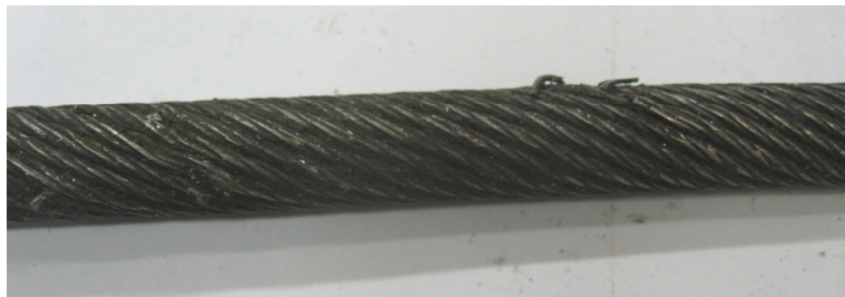
Na rysunku 3 przedstawiono wybrany odcinek liny z występującymi uszkodzeniami.

Rys. 3. Zdjęcie liny z uszkodzeniami  
Fig. 3. Wire rope from damage

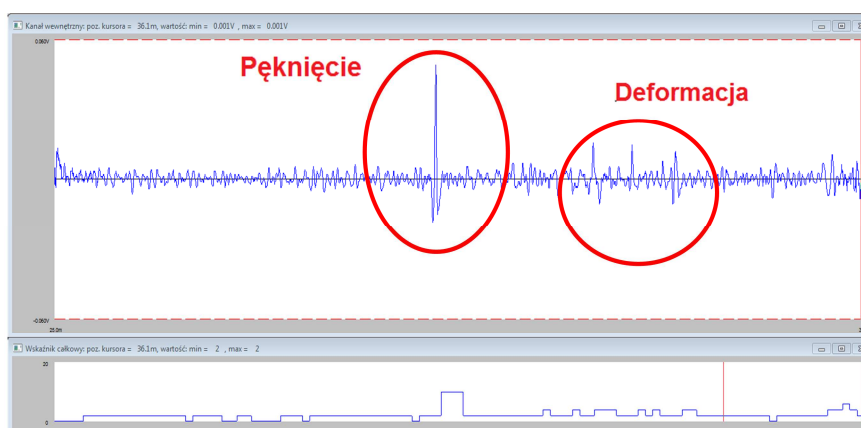
W odległości 52,80 metra od zakotwienia liny występuje deformacja splotek oraz pojedyncze pęknięcie drutu (7,20 metra od miejsca zerwania liny - oznaczenie 4 na rysunku nr 9), co zaznaczono na defektogramie przedstawionym na rysunku 5 oraz na zdjęciu-rysunek 6.

Rys. 5. Defektogram wybranego odcinka liny[2]  
Fig. 5. Defectogram of a selected rope section [2]

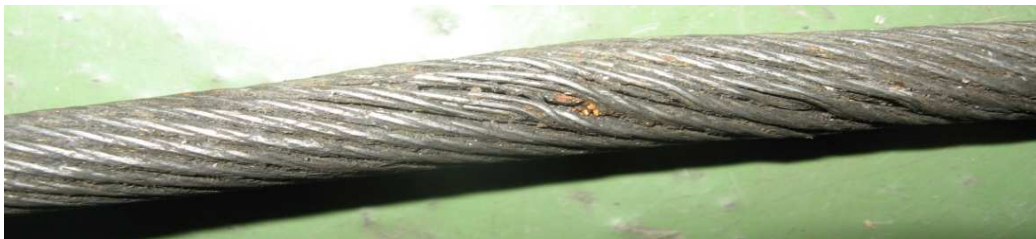
W odległości 55-56 metra od zamocownia (4-5 metr od miejsca zerwania - oznaczenie **3** na rysunku 9) widoczne są wyraźne deformacje spletek spowodowanych kontaktem z konstrukcją budynku. Zauważalne są również starcia drutów warstwy zewnętrznej spletek (rys. 7). Na rysunku 9 przedstawiono usytuowanie istotnych uszkodzeń wzdłuż długości liny oraz na rysunku 8 położenie zblocza w momencie zerwania liny.

Rys. 7. Zdjęcie deformacji i starć spletek warstwy zewnętrznej  
Fig. 7. Deformations and abrasions of strands in the outer layer

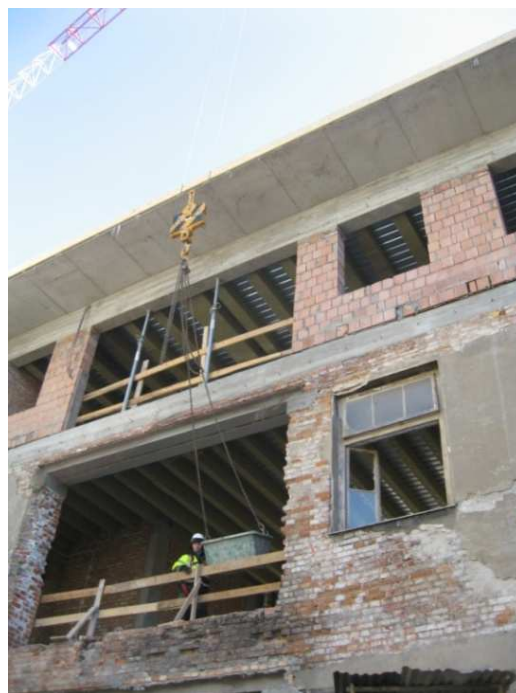
Rys. 8. Usytuowanie zblocza w momencie zerwania liny  
Fig. 8. Pulley block position at the instant of rope failure

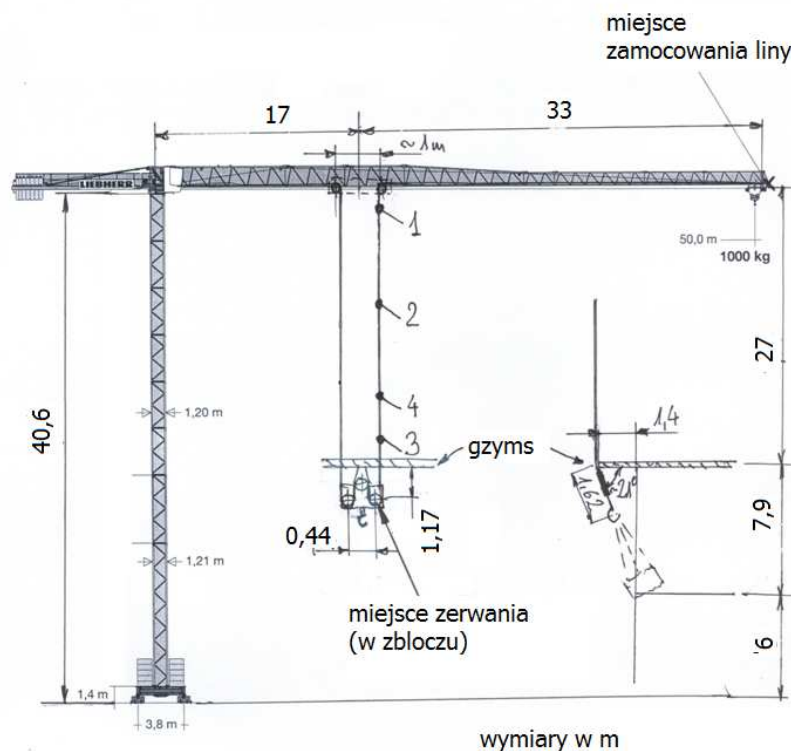
Na 42,30 metrze (rys. 2 po prawej stronie) od zamocowania występuje skupisko pojedynczych uszkodzeń oraz zerwana splotka. (17 metr od miejsca zerwania liny – oznaczenie 2 na rysunku 9).

Rys. 9. Schemat olinowania dźwigu z zaznaczonymi miejscami uszkodzeń  
Fig. 9. Rope arrangement in the lift with indicated defects- schematic diagram

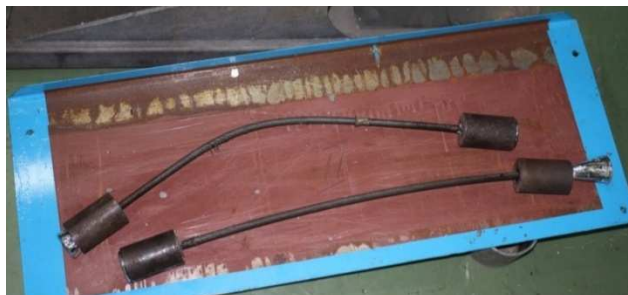
Rys. 10. Widok wybranych odcinków lin do badań niszczących zalanych w stożki  
Fig. 10. Rope sections selected for destructive testing, filled in tapered sections

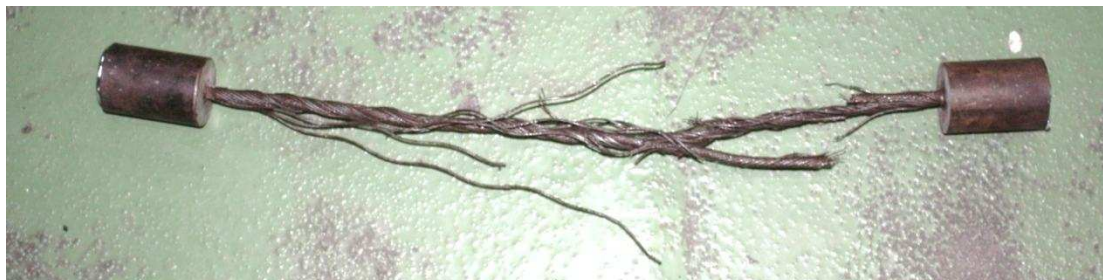
Rys. 11. Widok próbki liny o największym zużyciu po zerwaniu  
Fig. 11. Maximally worn rope sample after failure

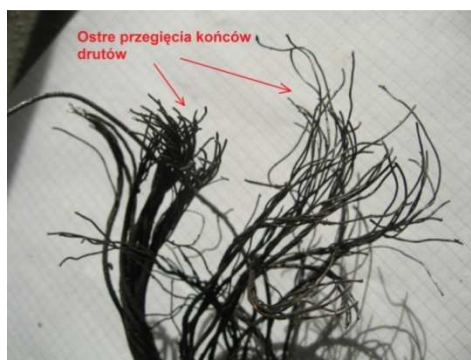
Dokonano także oceny wizualnej kształtu zerwanego fragmentu liny. Ułożenie zerwanego wskutek zdarzenia fragmentu liny (promień przegięcia około 120mm, co odpowiada średnicy krążka w zbloczu) oraz ostre zagięcie końców zerwanych drutów (rysunek 12) wskazuje iż zerwanie liny nastąpiło najprawdopodobniej w miejscu wskazanym na rysunku 13 (dla zobrazowania sytuacji wrysowano w zblocze obwiednie kół przewojowych). Naruszenie właściwości plastycznych drutów liny nośnej i tzw. pamięć kształtu obciążonej w czasie eksploatacji liny, pozwoliło na wskazanie bezpośredniej przyczyny jej zerwania.

Rys. 12. Ukształtowanie spletek i drutów zerwanego odcinka liny  
Fig. 12. Strands and wires in the broken rope section

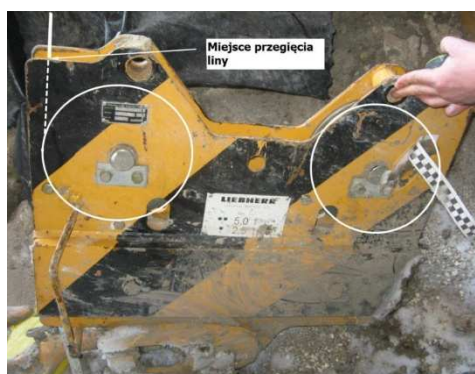
Rys. 13. Widok zblocza dźwigu z zaznaczonym miejscem zerwania liny  
Fig. 13. Pulley block with the indicated spot of rope failure

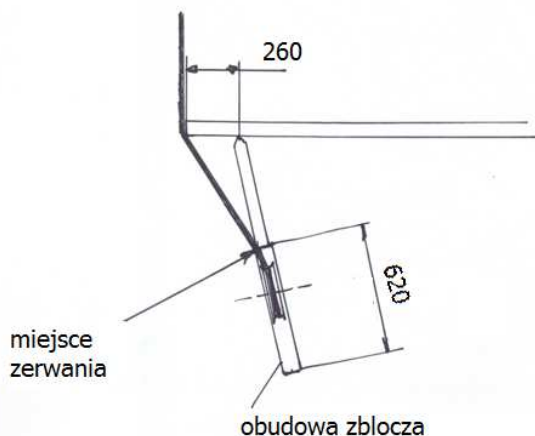
Przebieg liny na obudowie zblocza ułatwił jej zerwanie. Na rysunku nr 14 pokazano ułożenie liny w chwili zablokowania zblocza o wystający gzyms. Ponadto na gzymsie stwierdzono występowanie wyraźnego znaku od uderzenia zblocza.

Rys. 14. Ukształtowanie liny w chwili zablokowania zblocza o wystający gzyms  
Fig. 14. Rope position at the instant the pulley gets blocked by a protruding cornice

8. Wskutek zablokowania zblocza - wywołane działaniem sterującego dźwigiem - o wystający gzyms, przy równoczesnym przegięciu liny na obudowie zblocza, wystąpił wzrost wartości siły w linie. Świadczą o tym ślady na wystającym gzymsie oraz ukształtowanie liny po zaistniałym zdarzeniu (zerwaniu liny). Zablokowanie zblocza o gzyms spowodowało wystąpienie w linie siły powodujące jej zerwanie.
9. Wartość siły zrywającej linę była znacznie mniejsza niż wartość określona w wyniku badań laboratoryjnych (poniżej 36kN). Należy tutaj również uwzględnić fakt zmniejszenia jej właściwości plastycznych, przegięcie na obudowie zblocza oraz dynamikę wywołaną nagłym zablokowaniem samego zblocza. Wartość siły zrywającej linę mogła nie przekroczyć wartości, przy której powinno nastąpić zadziałanie ogranicznika siły zainstalowanego na żurawiu.

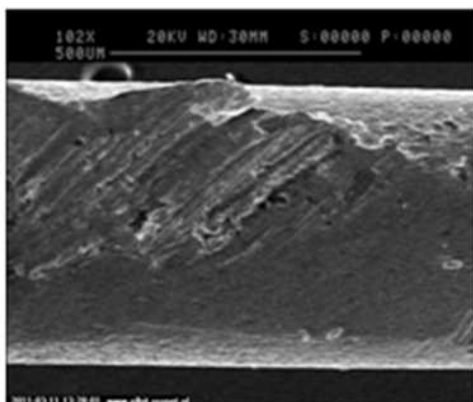
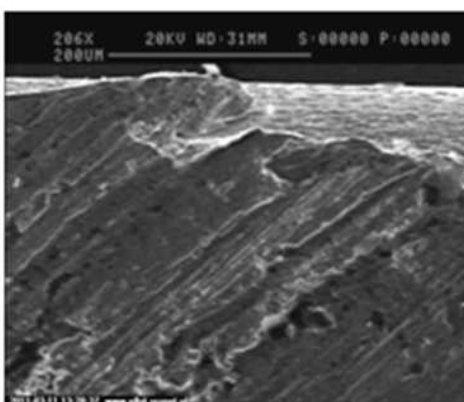
Rys. 15. Morfologia uszkodzeń powierzchni drutów w splotkach zewnętrznych liny:

a, b – przykład otarcia mechanicznego na powierzchni drutu

Fig. 15. Morphology of wire damage in outer strands in a rope a, b- mechanical abrasion on the wire surface

3. W miejscu zerwania liny stwierdzono występowanie licznych otarć i wgnieceń powierzchniowych, deformujących bardzo wyraźnie przekroje drutów zarówno w splotkach zewnętrznych, jak i rdzeniowych liny. Ich powstanie ułatwiło zerwanie się liny.
